全衛連の行う腹部超音波精度管理調査では平成26年度、平成27年度、正常例の画像評価において膵尾部、膵内胆管、肝S8ドーム部の評価が低いと示された。

この3箇所は何故低評価であったのか？またどのような検査を行えば改善が可能なのか？を検証してみた。

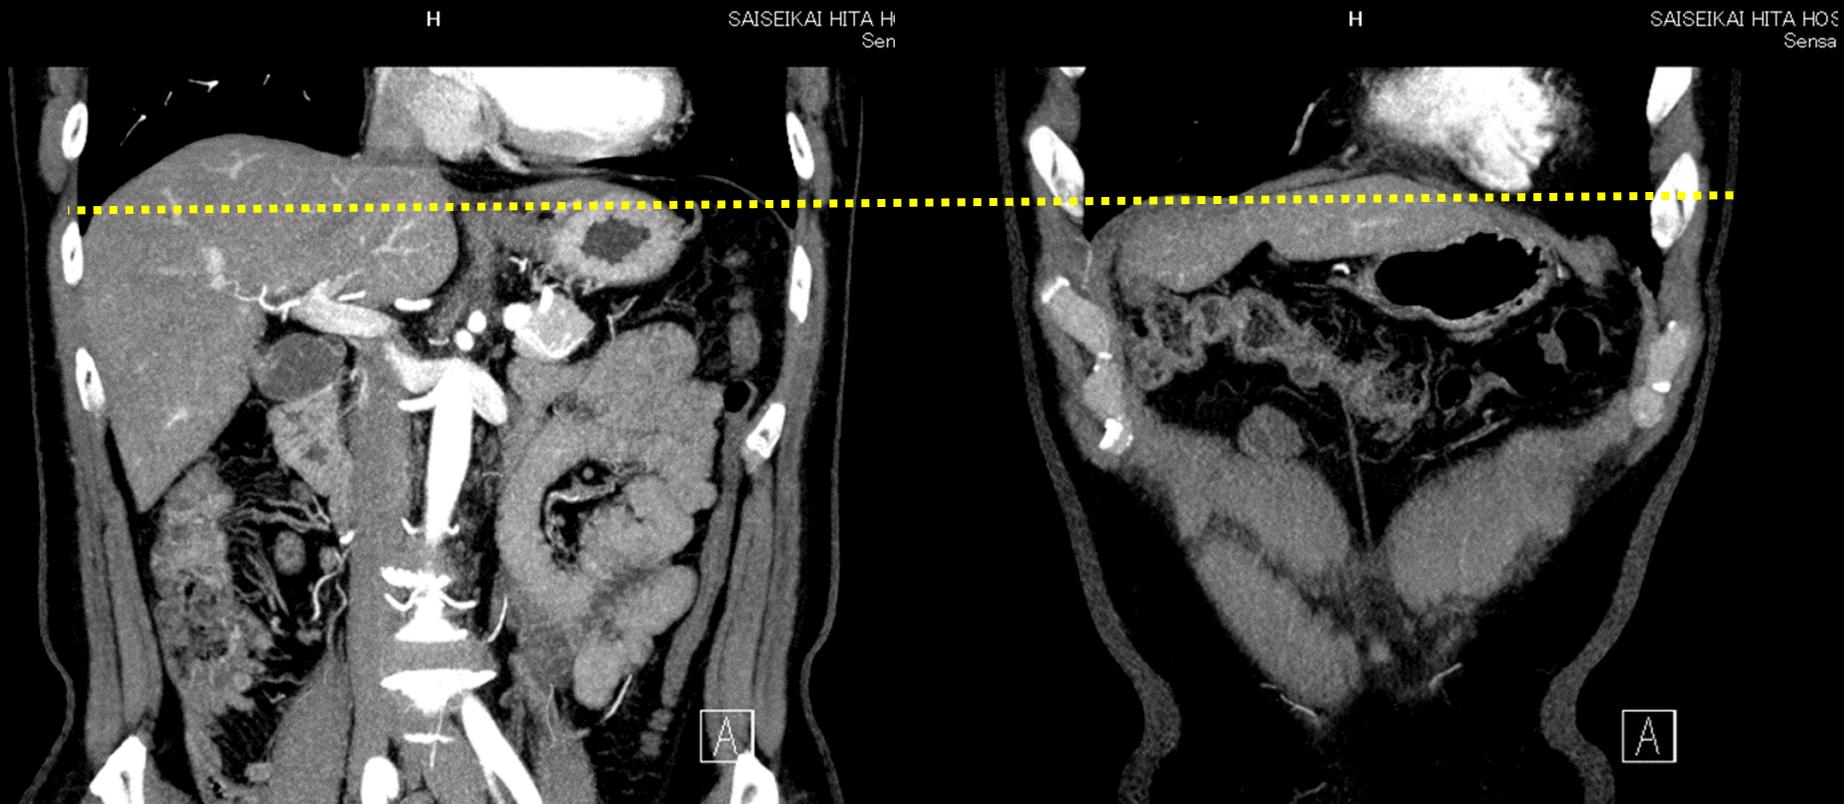
左 肝S8 右その腹側スライス 右肺の影響？

臥位、肋間走査で直接観察できると深度による減衰が少なく最も良好な画像が得られるはずであるが、右肺下極のガスに邪魔され、なかなかうまく検査できない領域である。CT像で示すように臥位では黄波線上部が直接観察できない場所となる。

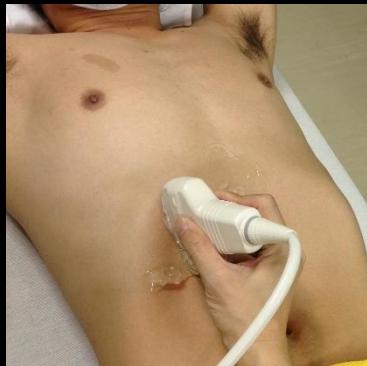
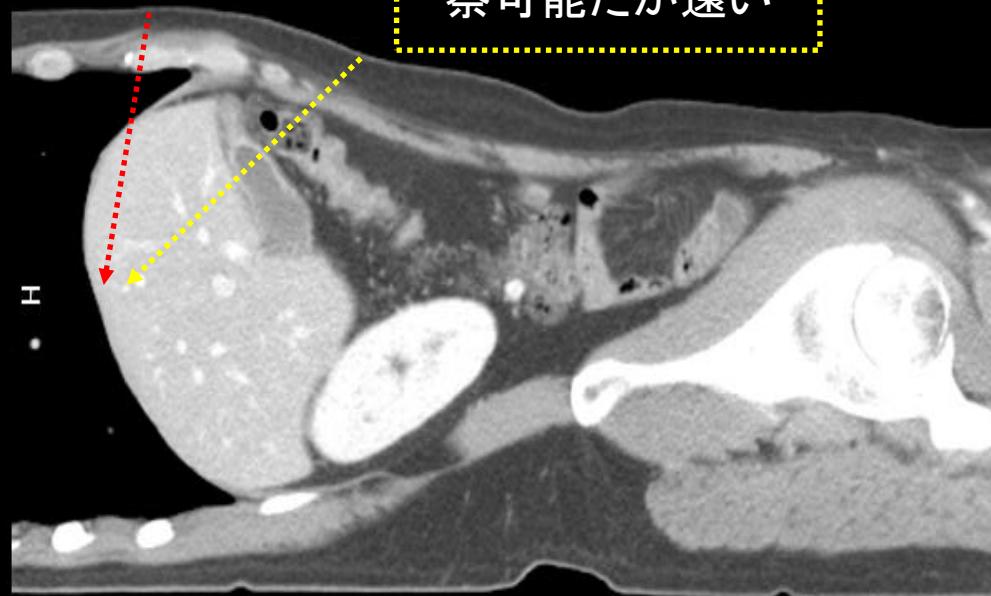
臥位 肝S8と肺の位置関係

赤波線 直接の
観察が困難

黄波線 直接の観
察可能だが遠い

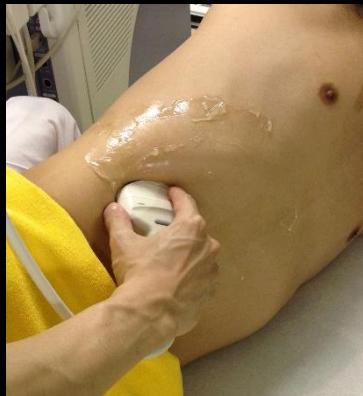
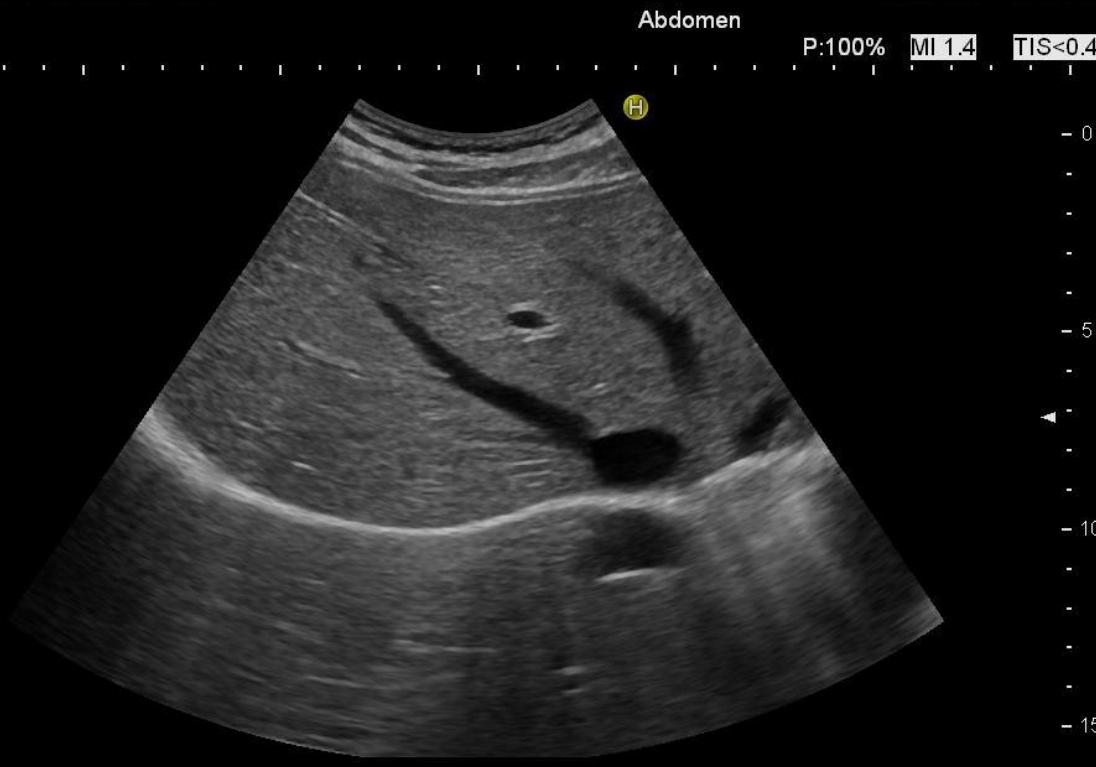
左側臥位 右肋骨弓下横走查 動画

消化管のガスの影響なくアプローチが可能であればS8はやや深い位置にあるものの呼吸誘導で肝臓を下げる事で検査可能である。
消化管のガスが邪魔するようなら左側臥位のアプローチが良いと思われる。
いずれにしろ、プローブを十分傾け横隔膜方向を覗き込むイメージが大切である。

FR:28
C715

BG:10 DR:70
HdTHI-P

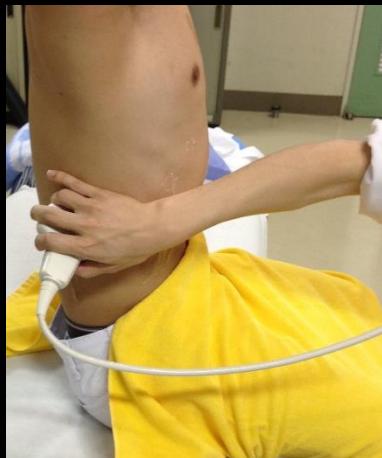
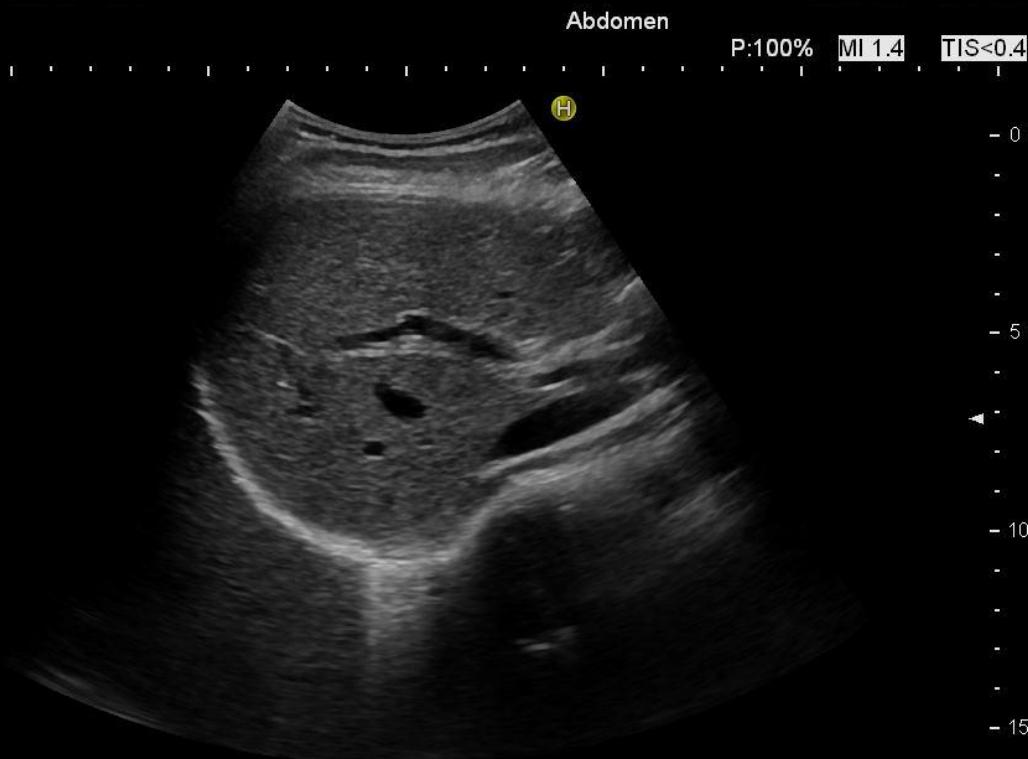
座位 右肋間走査 動画

座位での検査が可能であれば肝臓の重力方向への移動を利用し肋間からの検査が可能である。

この場合、肝S7も背側からアプローチでき肺との境界部の病変の検出能の向上が期待できる。

FR:28
C715

BG:11 DR:70
HdTHI-P
