全衛連の行う腹部超音波精度管理調査では平成26年度、平成27年度、正常例の画像評価において臍尾部、臍内胆管、肝S8ドーム部の評価が低いと示された。

この3箇所は何故低評価であったのか？またどのような検査を行えば改善が可能なのか？を検証してみた。

膵内胆管

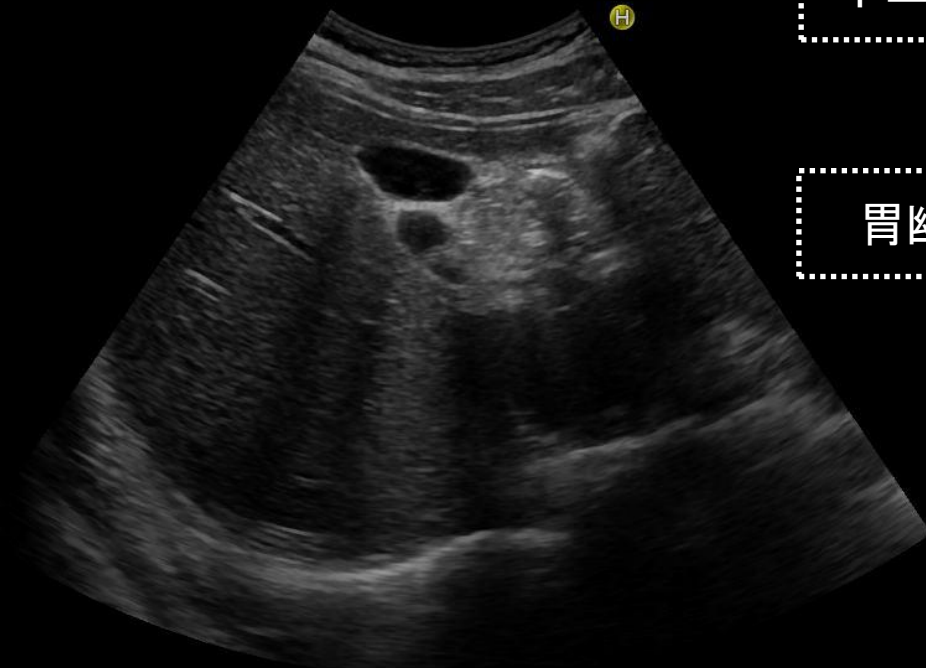
臥位超音波動画(左)とキ一画像

CT像で確認できたように超音波検査において消化管ガスが移動したメリットは大きく、良好な音響窓の確保が可能だが、それでも解剖学的特徴から膵頭部をCの字に取り囲む十二指腸の影響は完全に回避する事はできない。ガスで見えなくなる位置もその前後の胆管の様子を注意深く観察する事で見えない部位のあたりを付ける事が重要である。

十二指腸ガス

胃幽門ガス

膵内胆管

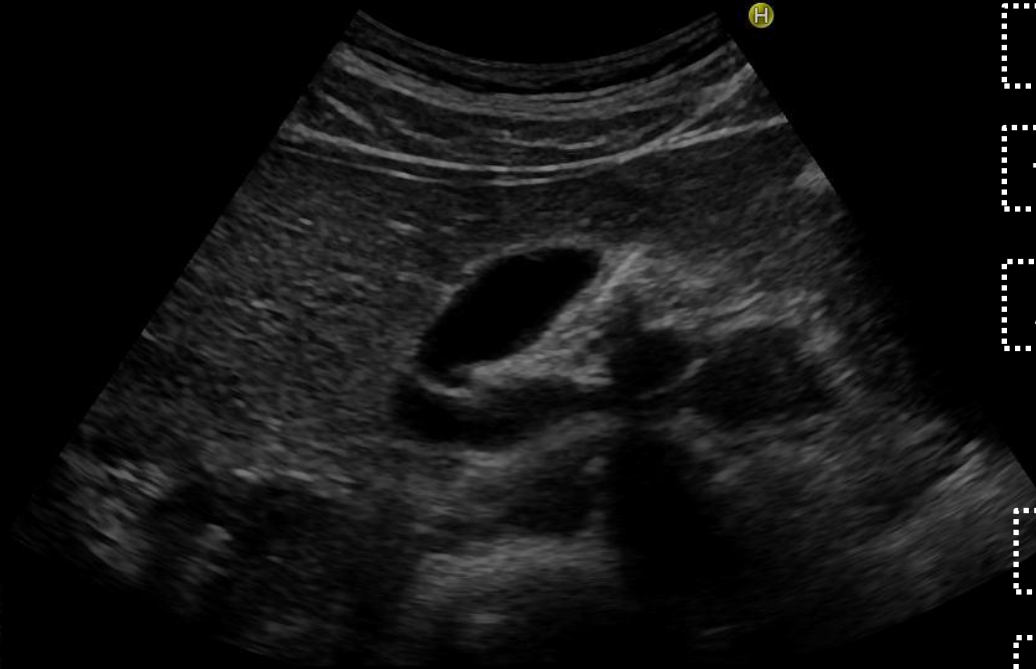
左側臥位 右肋骨弓下走査 動画(左)とキ一画像

胆嚢

十二指腸

肝門胆管

臍内胆管

臍頭部

以上のように超音波検査では膵内胆管の検査は臥位よりも左側臥位が適しているようである。また、腹部超音波検診判定マニュアルでは胆管壁の厚さ評価が加わっている。この事は高周波プローブを用いた検査の必要性を示唆するもので空間分解能に優れた超音波検査の目的を十分理解した検査が求められていると考える。
